Inspektionsbericht
gemäß ÖNORM M 5874

Auftrag	Trinkwasseruntersuchung der Marktgemeinde Kammern im Liesingtal, 2. Halbjahr
Behördenreferenz	--
Auftrag vom / Zahl	31.05.2021/ telefonisch, Hr. Kaiser
Anlass der Untersuchung	Trinkwasserqualität
Letzte Untersuchung der Untersuchungsanstalt	---
Geschäftszahl	17199
Auftragsnummer	E2314659
Inspektionsberichtsnummer	E2314659/02I
Projektbearbeiter/in	Sabine Feuchter / DI Christoph Reitinger
Ort der Probenahme	Marktgemeinde Kammern im Liesingtal
Probenahmedatum	10.10.2023
Probenübergabedatum	12.10.2023
Datum der Inspektion	10.10.2023
Ausstellungsdatum des Berichts	17.10.2023
Probennehmer/in /Inspektor/in	Sabine Feuchter
Gutachter/in	DI Katrin Hoffmann
Seitenzahl	1 von 13
Beilagen	Gutachten, Prüfbericht Labor

Marktgemeinde Kammern i.L. 11/705 (WIS-ID: M3352186R0)

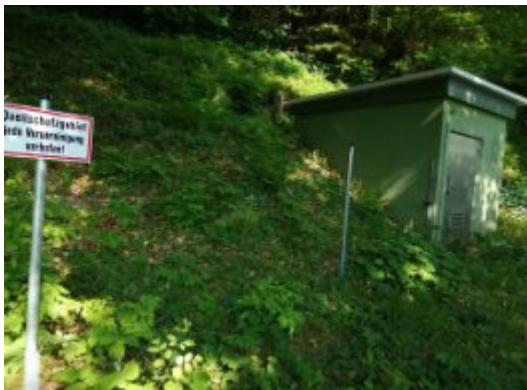
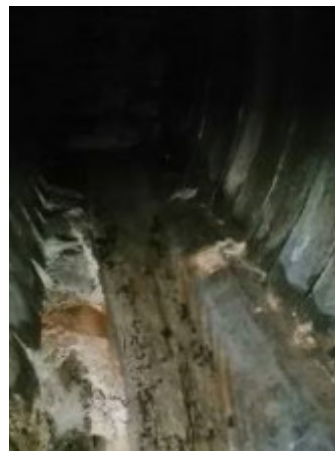
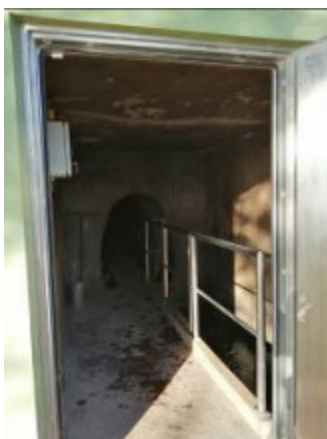
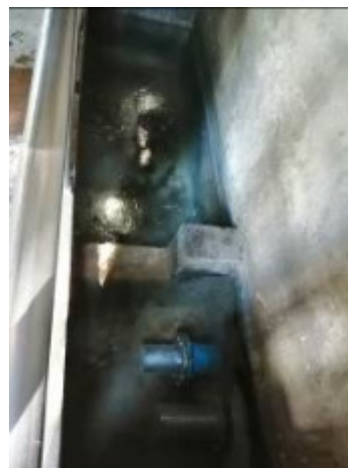
Stollenquelle Dirnsdorf

Die Quellstube liegt in einem Waldgebiet, besteht aus Ortsbeton, wurde im Jahr 1957 errichtet und 2013 renoviert. Sie verfügt über zwei Kammern mit einem Fassungsvermögen von insgesamt rund 3 m³. Es gibt einen Zulauf. Eine Überhöhung gegenüber dem Überlauf ist vorhanden, es ist somit kein Rückstau in die Fassung möglich. Der Zugang befindet sich seitlich. Eine ausreichende Erhöhung gegenüber dem Bodenniveau ist gegeben. Der Abschluss ist dicht. Die Entlüftungsgitter in der Tür und rund um den Behälter sind gegen das Eindringen von Kleintieren geschützt. Der Überlauf ist mit einer Froschklappe gesichert.

Die letzte Reinigung des Behälters erfolgte 2022.

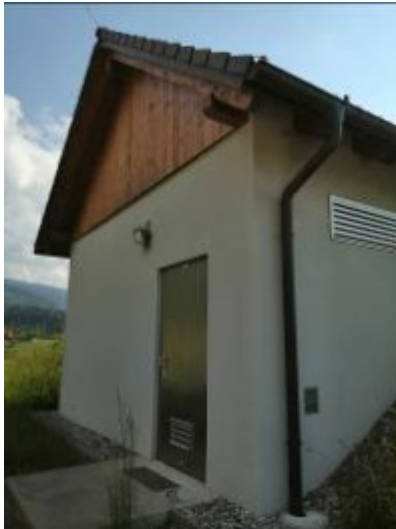
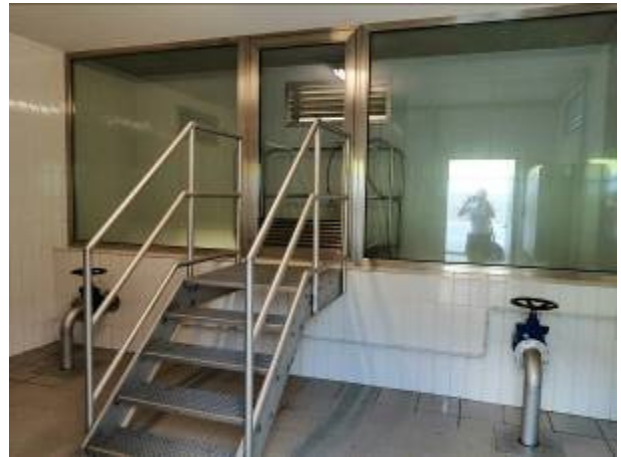
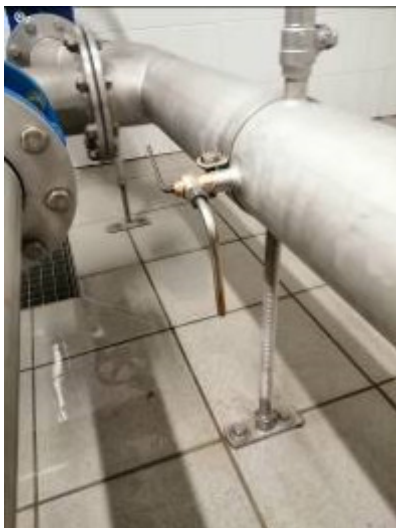
HB Dirnsdorf

Der Hochbehälter befindet sich 300 m in Richtung Süden von der Stollenquelle entfernt in einem Wiesengebiet. Der Behälter ist aus Ortsbeton gefertigt und wurde im Jahr 2013 errichtet. Es gibt einen Zulauf, er verfügt über ein Fassungsvermögen von insgesamt 200 m³ und zwei Kammern.

Eine Überhöhung gegenüber dem Überlauf ist vorhanden, es ist somit kein Rückstau in die Fassung möglich. Der Zugang befindet sich seitlich. Eine ausreichende Erhöhung gegenüber dem Bodenniveau ist gegeben. Der Abschluss ist dicht und sicher versperrt. Der Belüftungspilz ist gegen das Eindringen von Kleintieren gesichert. Zudem ist ein Insektenschutzgitter zur Belüftung in der Tür angebracht. Der Überlauf ist mit einer Niveauregelung gesichert.

Der Behälter ist augenscheinlich frei von Beschädigungen und Verunreinigungen.

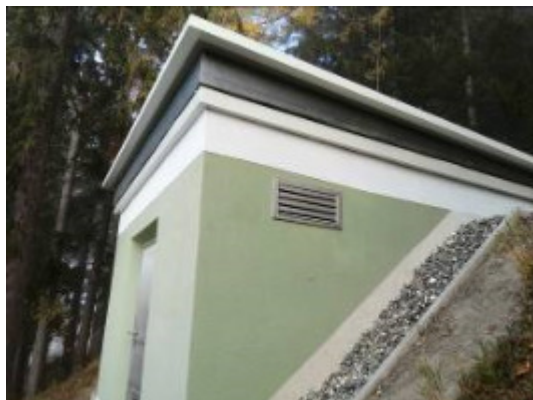
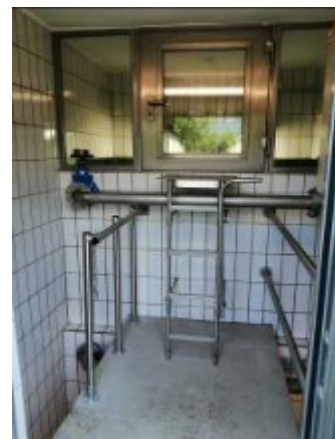
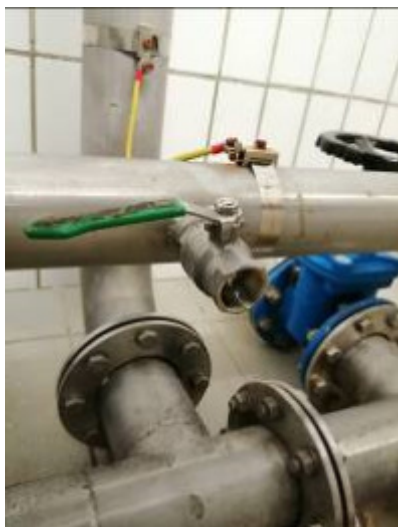
HB Seiz

Der Hochbehälter befindet sich hinter der Freiwilligen Feuerwehr in Richtung Osten am Feitscher Berg in einem Waldgebiet. Der Behälter ist aus Ortsbeton gefertigt, wurde im Jahr 1966 errichtet und 2013 renoviert. Es gibt einen Zulauf, er verfügt über ein Fassungsvermögen von insgesamt 80 m³ und zwei Kammern.

Eine Überhöhung gegenüber dem Überlauf ist vorhanden, es ist somit kein Rückstau in die Fassung möglich. Der Zugang befindet sich seitlich. Eine ausreichende Erhöhung gegenüber dem Bodenniveau ist gegeben. Der Abschluss ist dicht und sicher versperrt. Der Belüftungspilz ist gegen das Eindringen von Kleintieren gesichert. Außerdem sind Lüftungsschlitze vorhanden. Der Überlauf ist mit einer Niveauregelung gesichert.

Der Behälter ist augenscheinlich frei von Beschädigungen und Verunreinigungen.
